失效分析技术在开关电源质量鉴定中的应用

Application of FA Thchnology in the Quality Identification for Switching Power Supply

李红高,刘学森,颜景林,刘跃东,杨晓云,刘从俭(华碧司法鉴定所,江苏 苏州 215024)

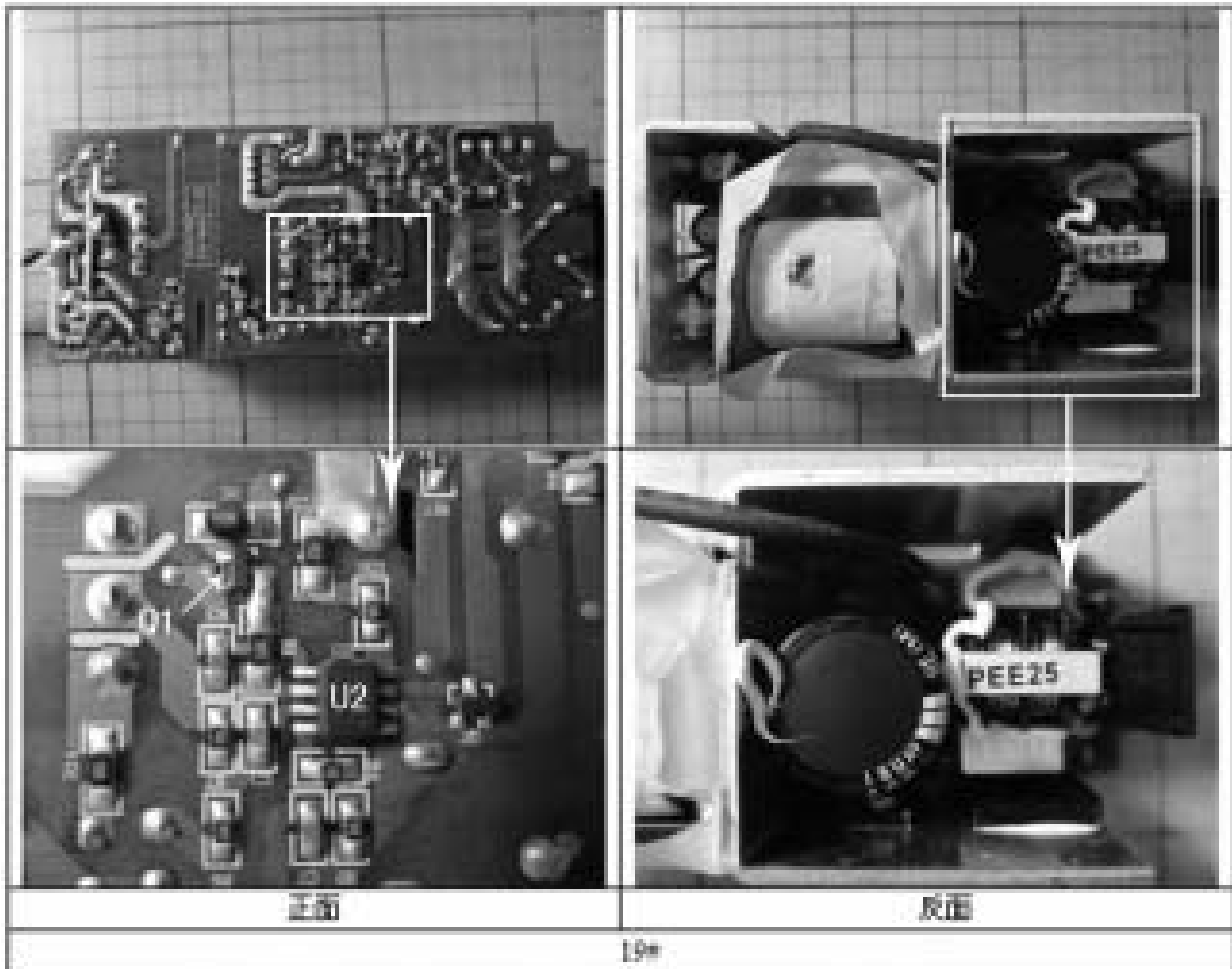
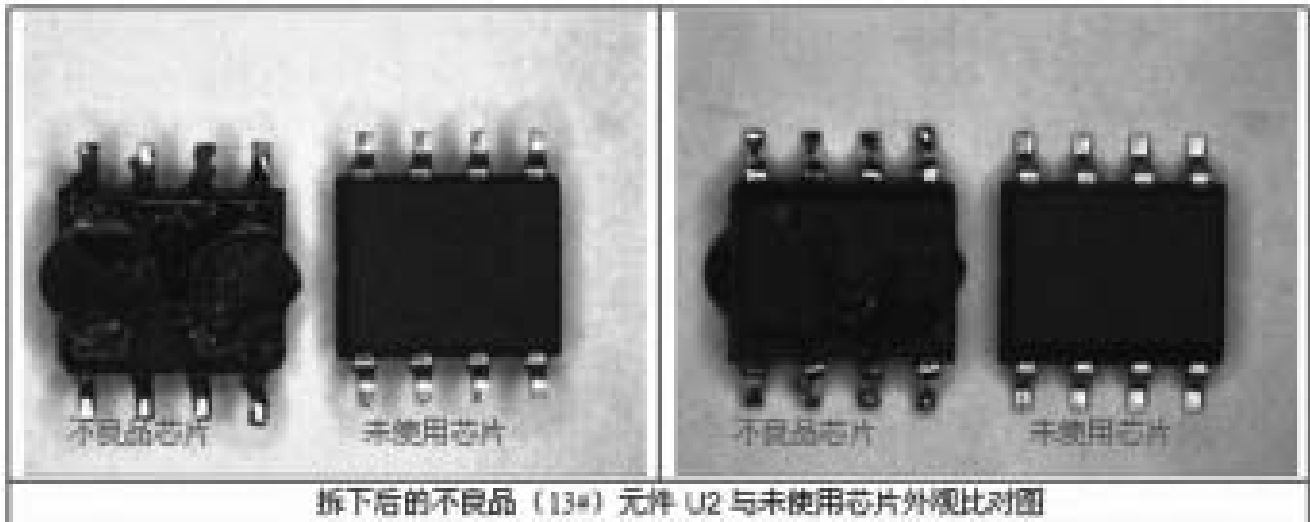
观检查,未发现电路板及元器件有击穿、破损等异常现象,具体分别如图 2~图 4 所示。

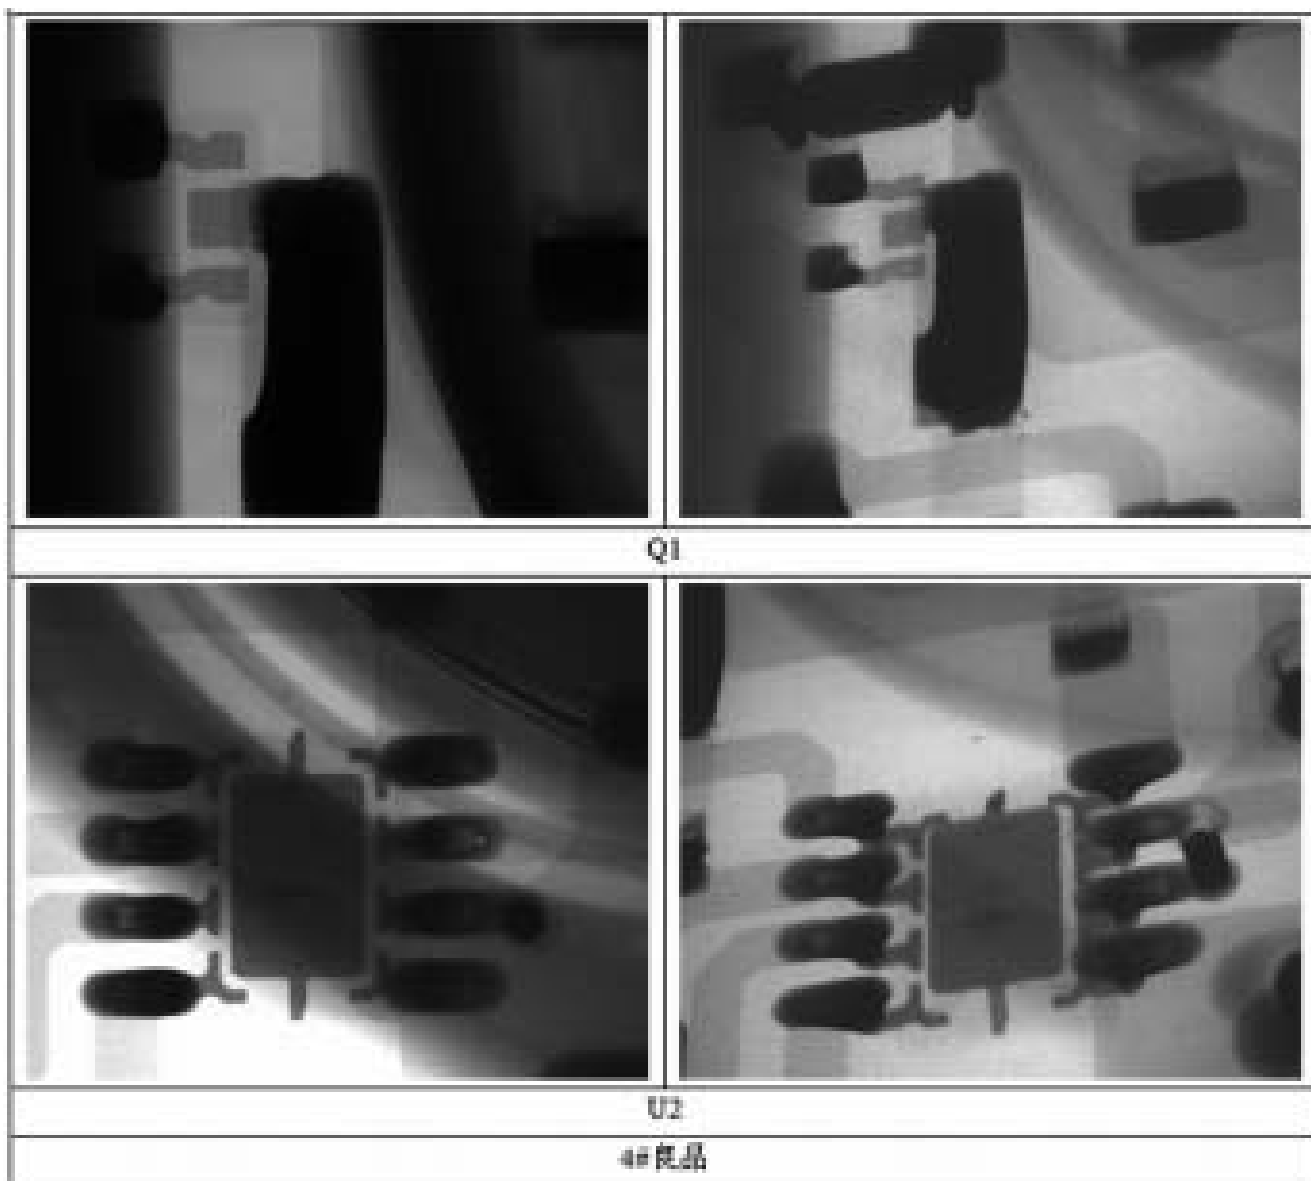
图 6 X-Ray 观察图片

X-Ray 重点检查了三极管 Q1、元件 U2 内部以及两者的引脚与电路板焊盘的焊接状况。检查过程发现,部分样品元件 U2 引脚焊点存在空洞,未发现其他异常状况。X-Ray 检查图片如图 6 所示。

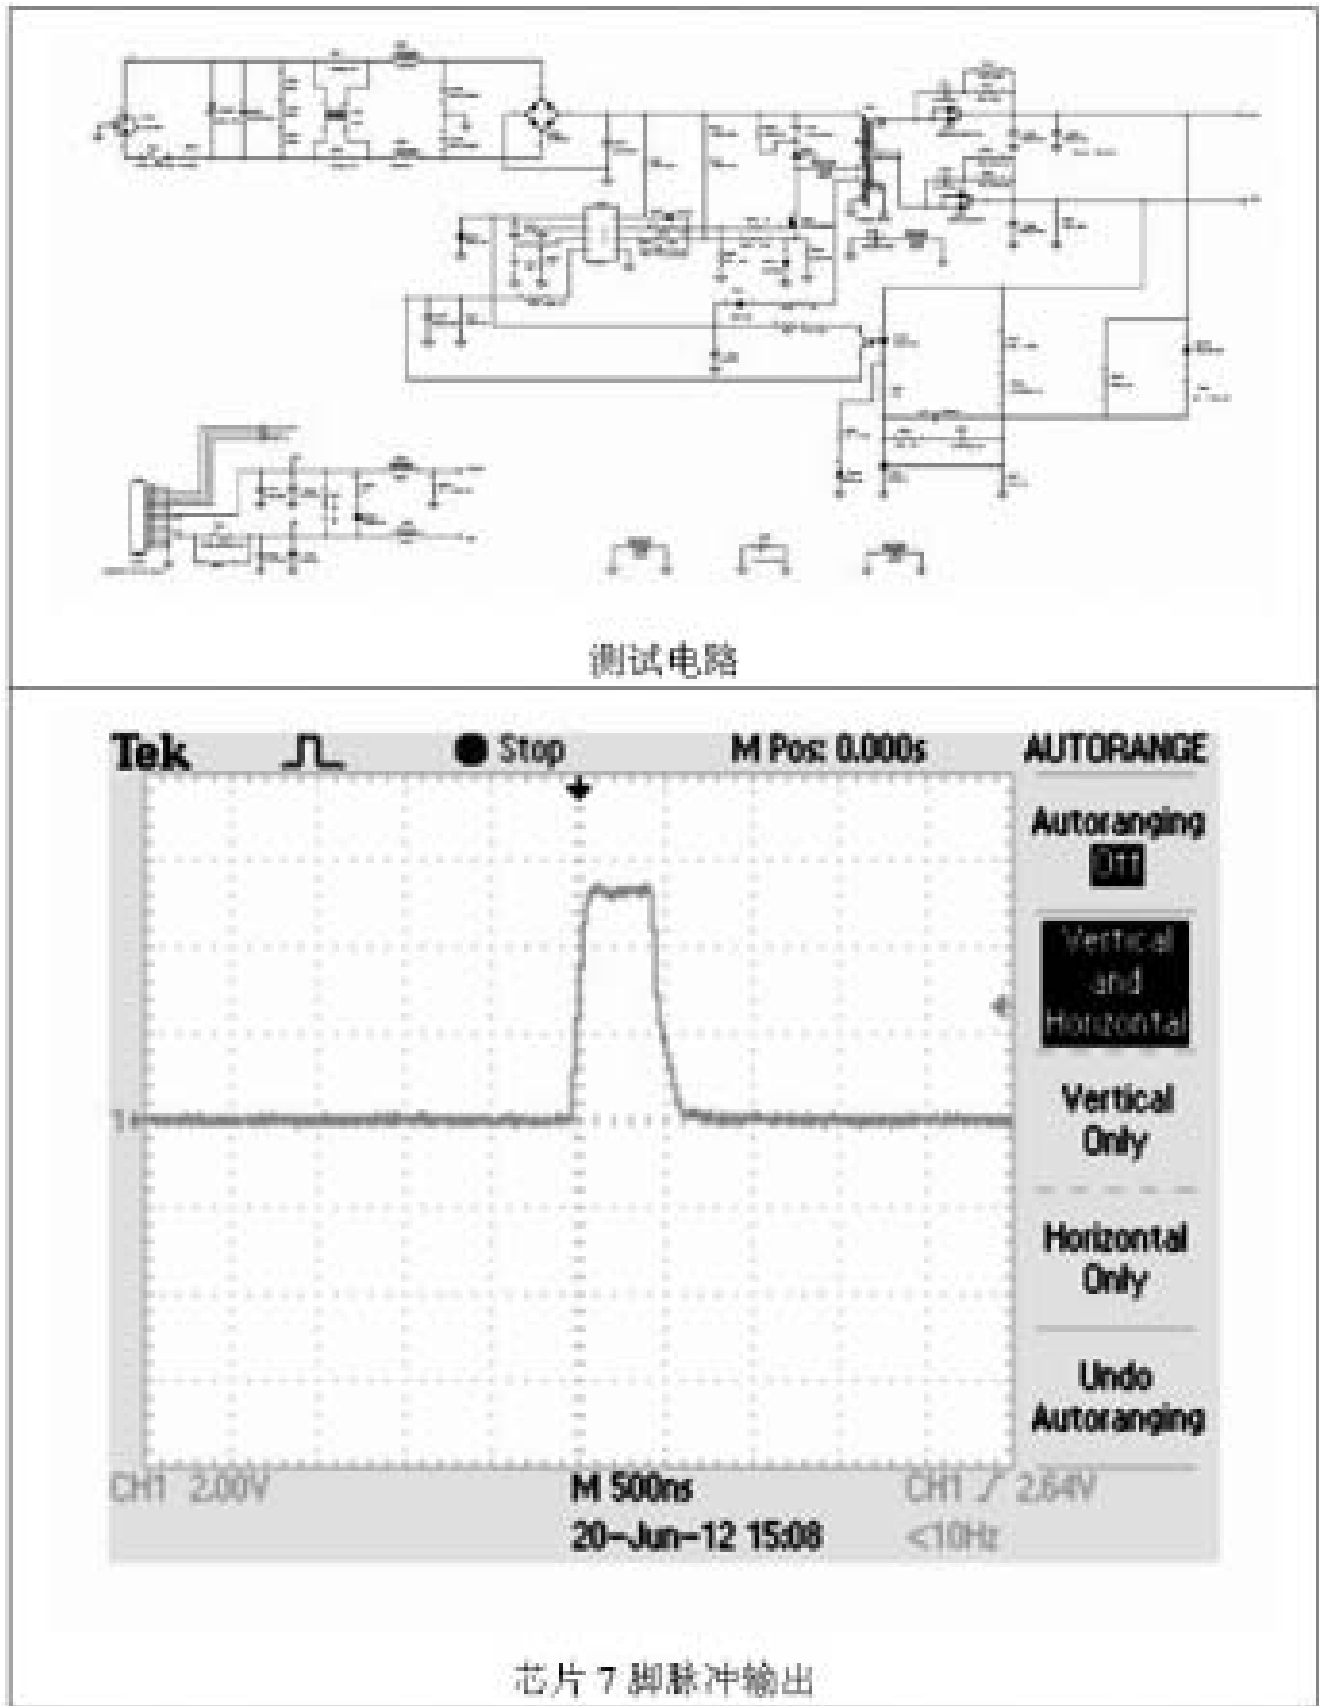
图 8 元件 U2 测试电路及脉冲输出信号图

参照元件 U2 的 datasheet 里的测试电路 (如图 8 所示), 对 13#、16#、17#、18# 样品元件 U2 进行电学测试, 被测样品 Vcc 的值在 10.3V<Vstart<11.7V 范围内, 芯片第 7 脚脉冲调制信号正常, 测试电路电压输出正常。

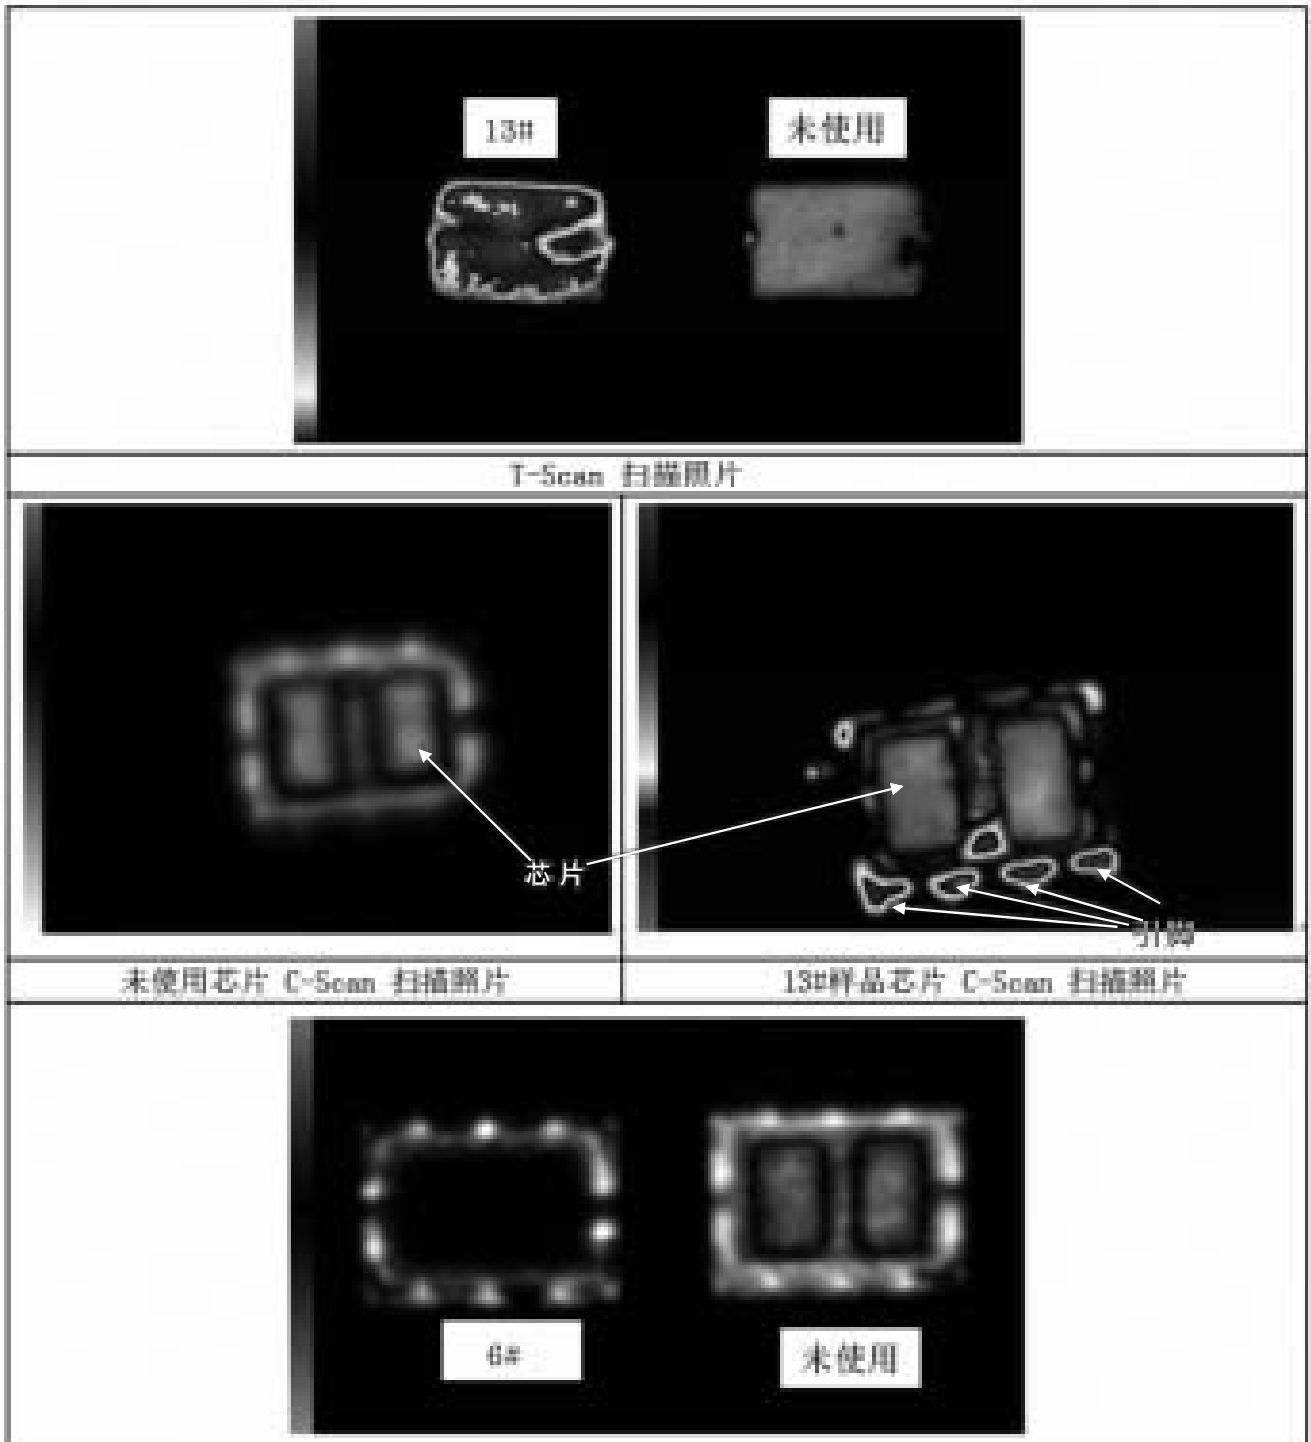
图 10 元件 U2 声学扫描显微镜检测图片

对未使用元件 U2 6#、13#、16~18#、20# 样品的元件 U2 进行超声波扫描显微镜观察分析 ,T- Scan 模式扫描分析表明 6#、13#、16~18#、20# 样品芯片内部存在较明

显的分层现象。C- Scan 模式扫描分析发现大部分不良品内部分层发生在引脚与塑封材料界面以及铜基板与塑封材料界面。如图 10 所示。

当三极管 Q1 吸潮后暴露在回流焊接期间较高的温度环境下,其内部的水汽会产生足够的蒸汽压力导致器件内部界面分层。建议对湿度敏感器件(Q1, U2)做相应干燥包装以及防潮湿储存处理。

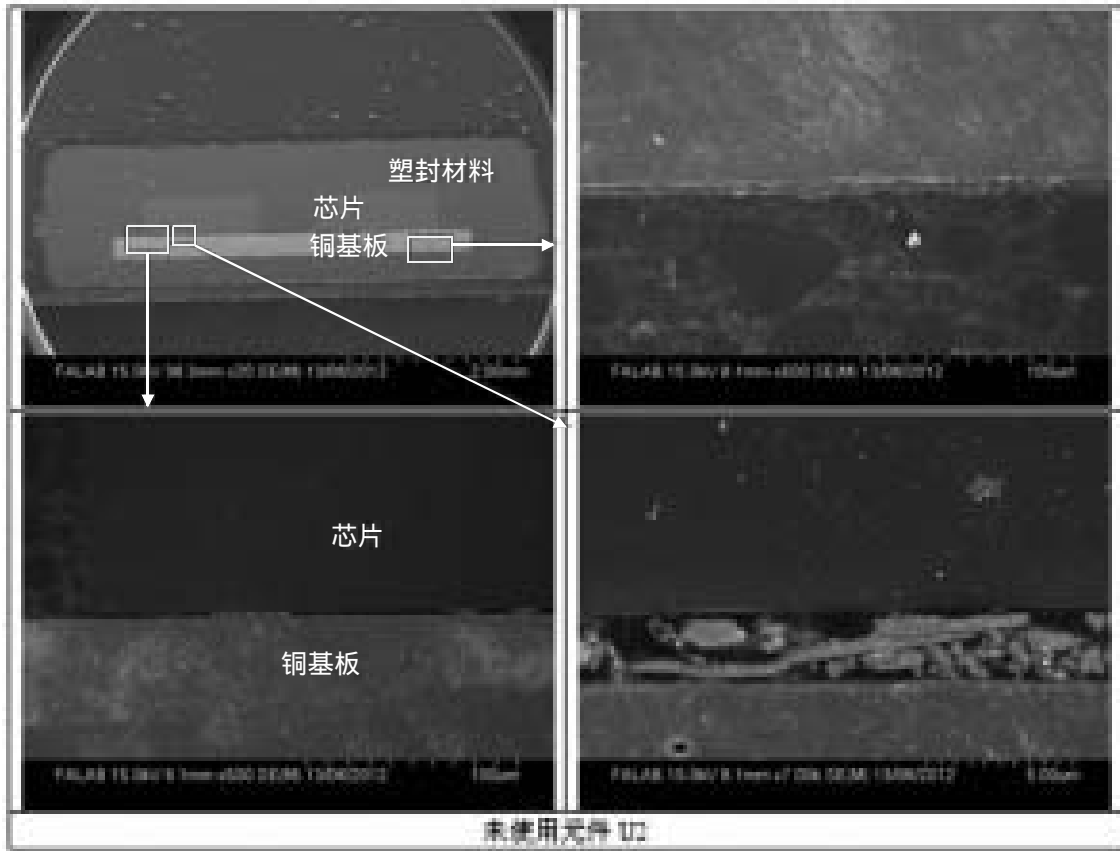
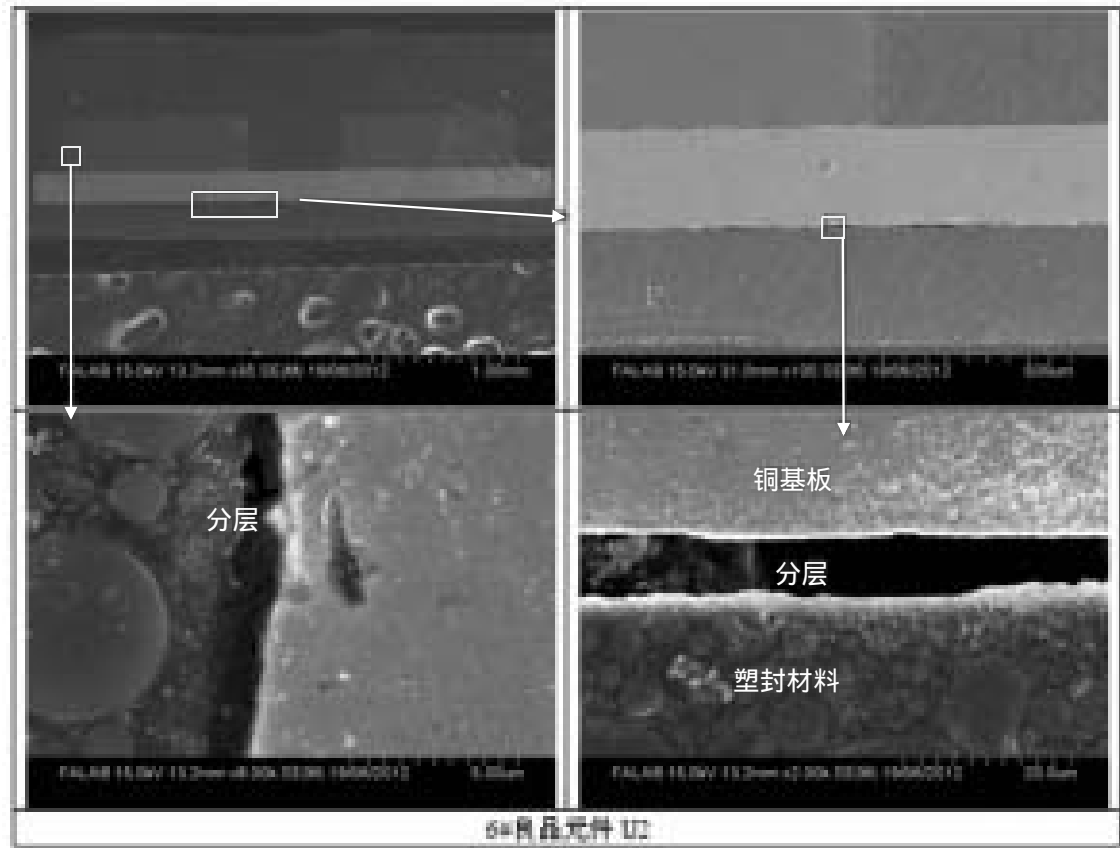
图 11 元件 U2 金相切片及扫描电镜分析图

对未使用元件 U2 6#、13#、20# 样品的元件 U2 进行金相切片以及扫描电镜观察。观察发现良品与不良品

元件 U2 铜基板与塑封材料之间存在明显的分层现象 ,且发现不良品元件 U2 芯片表面存在分层现象。未发现未使用元件 U2 内部存在异常现象。如图 11 所示。

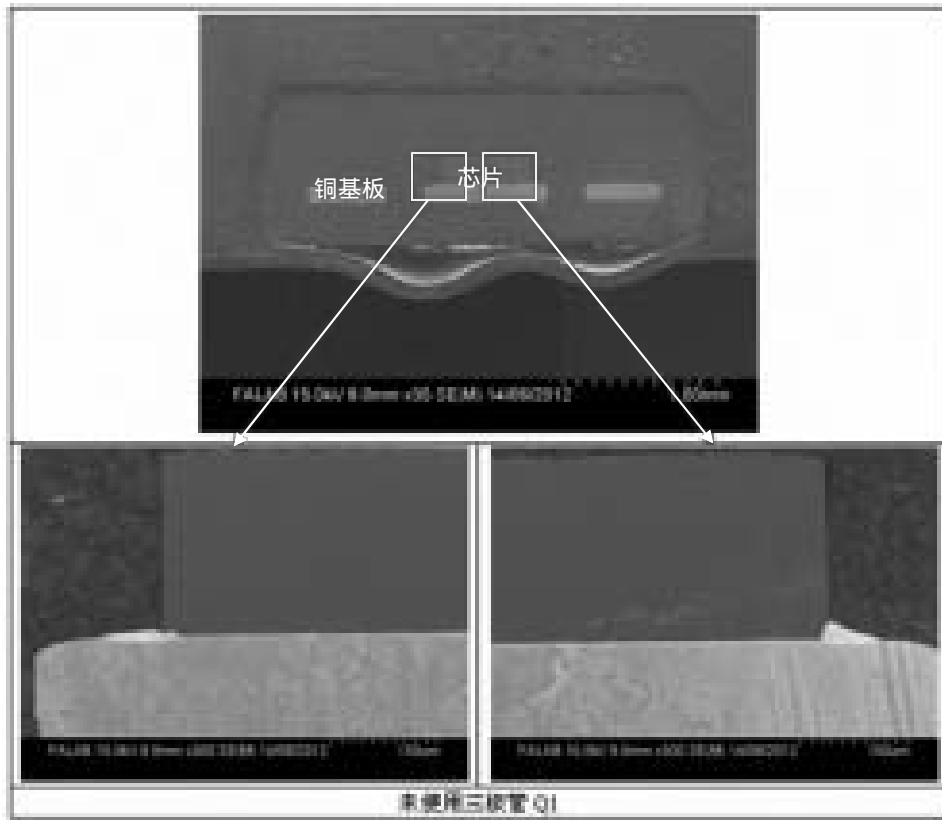
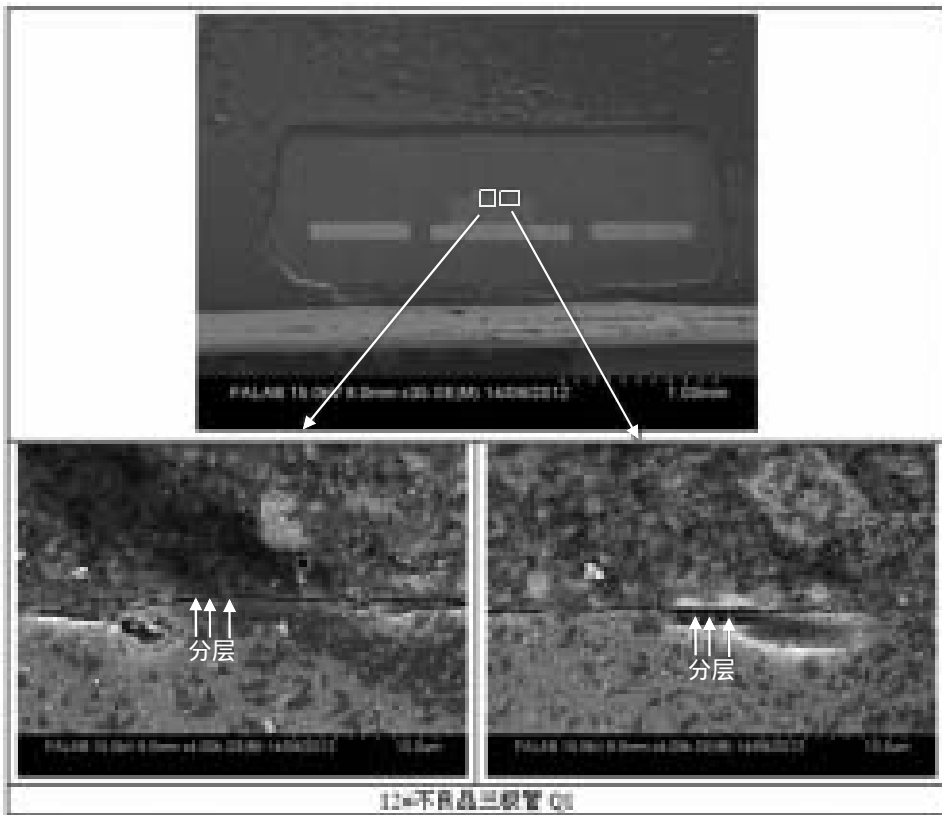
图 12 三极管金相切片及扫描电镜分析图

相切片以及扫描电镜观察。观察发现不良品内芯片与塑封材料之间存在明显的分层现象,如图 12 所示。

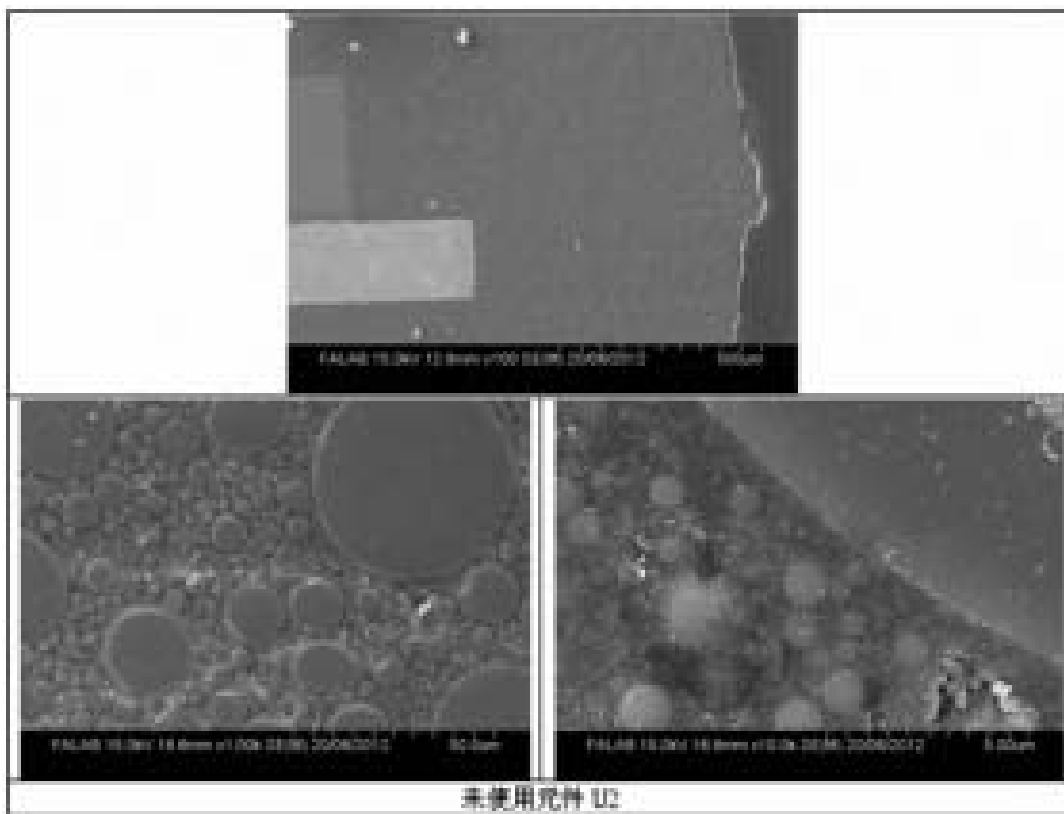
图 13 送检样品元件 U2 塑料材料微观形貌图

现 SO_2 填料与树脂之间存在较明显的裂纹，这些裂纹可能在湿热条件下形成水汽向内扩散的通道。如图 13 所示。
